D114

RC戸建住宅の外断熱改修

A Renovation of by Outside Thermal Insulation RC detached House

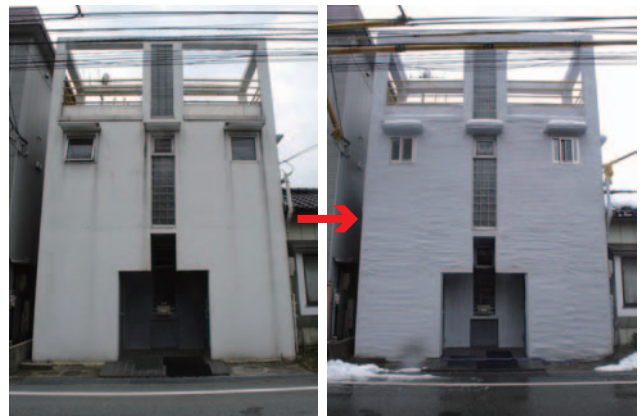
写真1 外観写真(左：改修前/右：改修後)

改修条件を踏まえ、外断熱と防水改修を一体施工できる発泡ウレタン系断熱材を選択した。選択理由は、①現場発泡吹付で付着力が強いため、下地の素材を選

ばないこと、②出隅やパラペットなどの各種取合も継ぎ目なく断熱できること、③天候に左右されるが、施工期間が1週間程度と工期が短いこと、が挙げられる。また、施工性とコストを考慮し、断熱材の吹付厚さは30mmとした。

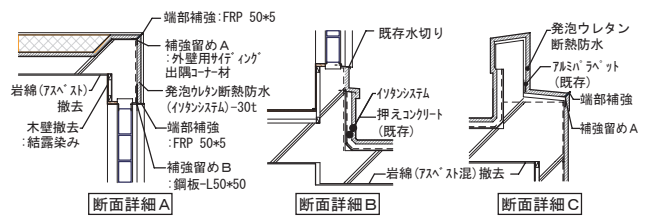
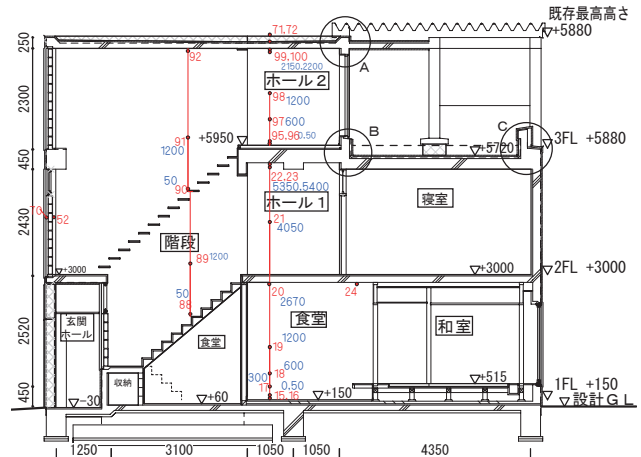
図1 断面図/詳細図

対象は増築である上、グリッドフレームを意匠的に設けるなど特殊な建築であったため、基本設計後、再び熱環境の視点から現場を確認し、断熱箇所の見直しを行った。その結果、アルミ庇、コンクリート庇、隣接している木造住宅およびガレージとのエキスパンション部、に断熱補強を追加した。一方、基本設計時より断熱厚を増加することや、コンクリートに埋め込まれた雨水ドレーンと鋼製手摺に熱橋が危惧された。しかし、コストと施工の折り合いがつかず断念せざる得なかった。

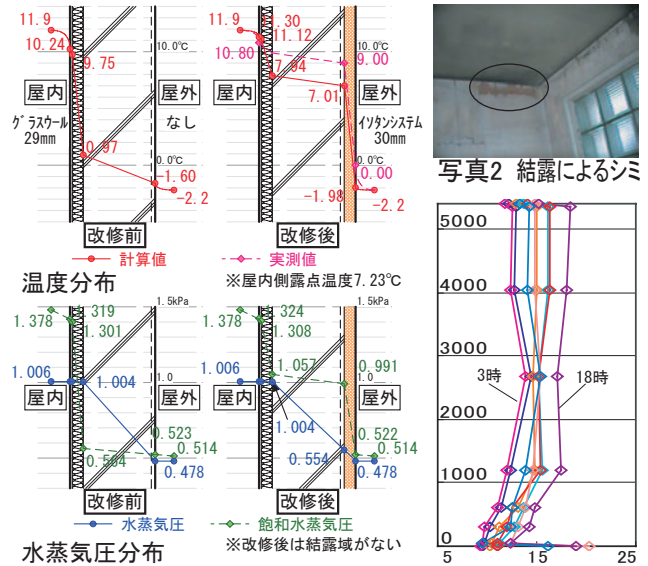
図2 壁断面図(12/18 3:00 北壁)

実測データを参考に、壁の境界温度分布・水蒸気圧分布を算出すると、図2に示した結果となった。この条件において、改修前に内部結露の可能性が示唆されるが、外断熱を施すことにより解消されることが分かる。躯体と屋外側断熱材の境界温度について、計算値より実測値のほうが高いのは、定常計算であることにもよるが、吹付工法のため実際の断熱厚にばらつきがあり、30mmより厚くなっている箇所が多いことが主な原因と思われる。

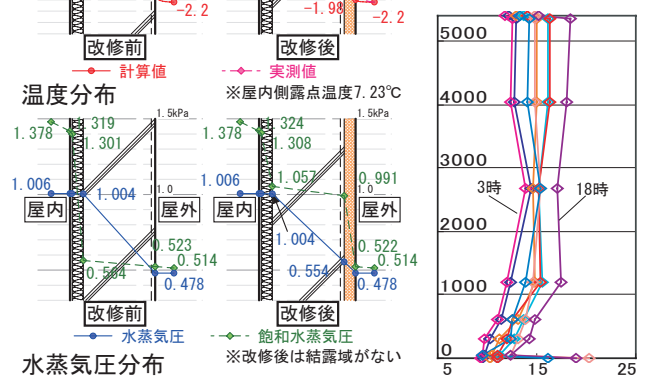
図3 食堂吹抜け上下温度分布(12/17)

図3・4に示すように、12/17日は平均外気温2.0℃であったが、食堂(H=1200mm)の平均温度は14.7℃となった。図5に示す2階北側のアトリエ(スラブ厚150mm)にある雨水用ドレーンが躯体を貫通している部分は、改修により改善されなかった。図7のように熱画像で確認すると、夜から早朝にかけて外気温が下がる時、ドレーン下部天井の温度低下が明瞭であり、目視でも結露が確認できた。一方、図6に南側の寝室(スラブ厚220mm)ドレーン周辺部分の温度変動を示す。ここではコンクリートスラブがアトリエより厚いため、温度差は生じるものの結露には至らなかった。
