E51

## 木造戸建住宅活用手法・設計 —横浜市内の木造庫裡の断熱改修及び構造補強計画—

New Methods for Insulation improvement and Structural Reinforcement  
of wooden Japanese traditional house in Yokohama

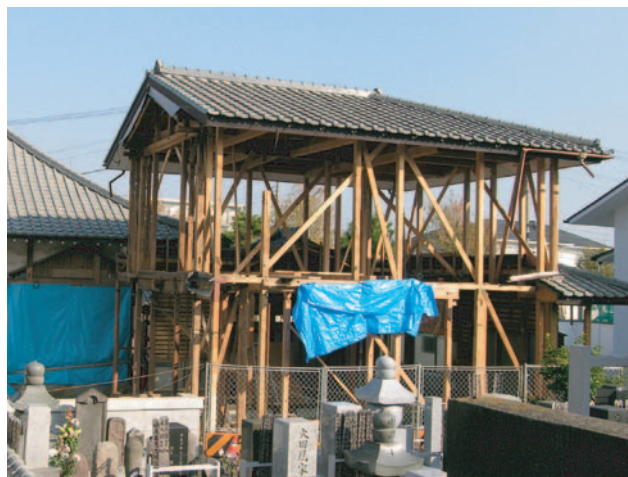
写真1 解体状況

既存木造庫裡の屋根・柱・梁・基礎を残し、外壁・床・間仕切り壁の解体撤去を行った。1F 和室においては、利用勝手上、新たな壁を設けることが出来ず、床の間・地窓・欄間・引き違い障子部分にエキスパンドメタル枠及びアクリル木格子による耐力壁の構造補強を行った（写真1, 図1, 写真2・3）。エキスパンドメタル枠は四方を塗り込み欄間として見せることで、意匠的に和室に溶け込むように施工した。さらに、既存軸組みの構造の整合性をとるべく、梁の架け替え及び補強を行った。梁の補強は、溝型鋼の梁によって補強する方法と、既存の梁に新しい梁を2段に重ねる方法の二つの方法によって構造補強を行った。

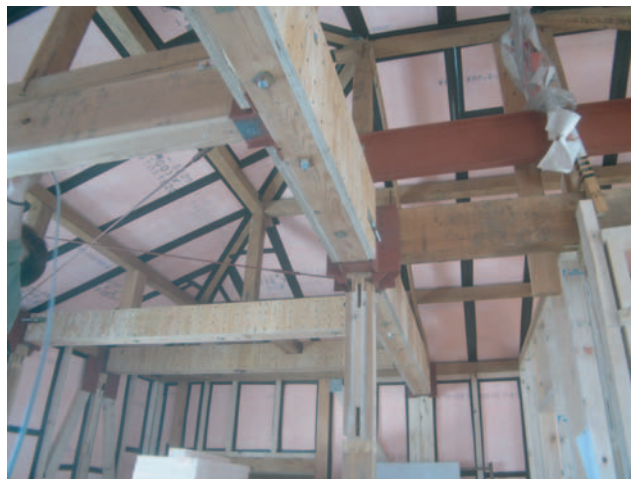
写真4 断熱補強施工

断熱補強は、柱・間柱・垂木間に断熱材を隙間無くはめ込み、気密テープを柱と断熱材の隙間に貼り断熱性・気密性を確保した。真壁造の仕上厚の制約の中で断熱改修を行うため、高性能フェノール樹脂発泡板を採用し、さらに断熱材と接合金物との取り合い部分には、スプレー式の断熱発泡剤を充填することで断熱ラインの孔を無くしている。(写真4)
